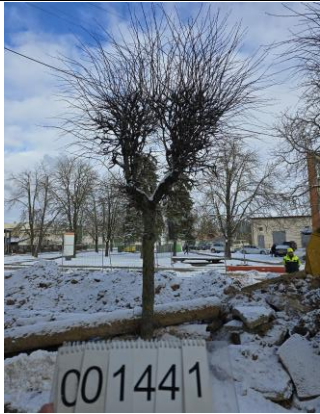
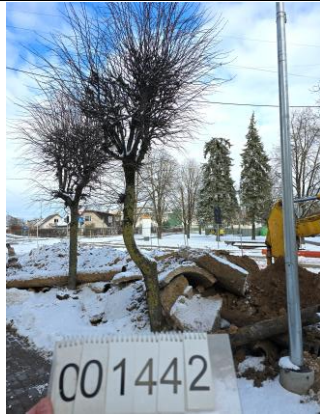
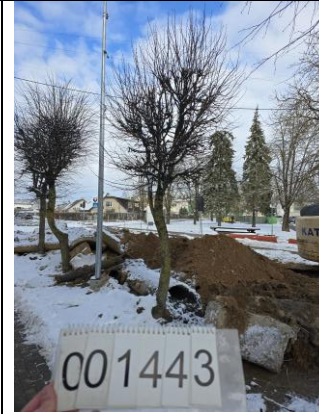
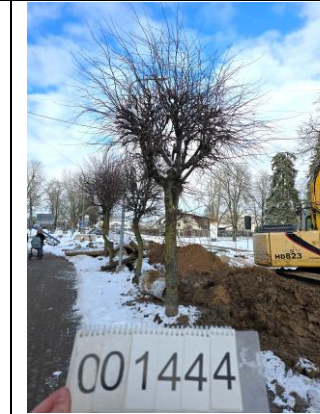
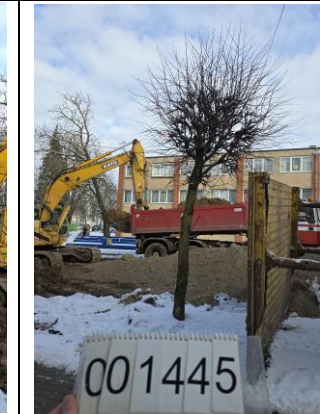
Apraksts	h 3 m bijis galotņots, pēdējos gados lodveidā cirpts, nav koku aizsardzības vairogu, bojāta miza būvdarbu laikā, celma atvases	h 3 m bijis galotņots, pēdējos gados lodveidā cirpts, nav koku aizsardzības vairogu, bojāta miza būvdarbu laikā, stumbrs h 1 izlieks	h 3 m bijis galotņots, pēdējos gados lodveidā cirpts, nav koku aizsardzības vairogu, stumbrs izlieks	h 3 m bijis galotņots, pēdējos gados lodveidā cirpts, nav koku aizsardzības vairogu, mizas bojājumi, h 2 m V veidā 2 asis	h 3 m bijis galotņots, pēdējos gados lodveidā cirpts, nav koku aizsardzības vairogu
<b>BĪSTAMĪBA</b>	zema	zema	zema	zema	zema
Vides izmantošanas intensitāte	augsta	augsta	augsta	augsta	augsta
Sausie zari					
Bīstami zari					
Dobumzari					
Vainaga pacelšana ietves, brauktuves profilā					
Konkurējošo galotņu/stumbru redukcija					
Vainaga samazināšana					
Skeletzaru isināšana					
Koka stabilizācijas sistēmas

Polardēšana/ cirpšana	1	1	1	1	1
Piejaujams likvidēt	1	1	1	1	1
Rekomendējoši likvidēt					
Atbilstība ĪADT kritērijiem					
Citas vērtības/piezīmes					
Kopšanas darbu prioritāte	B	B	B	B	B
Arborista darbs, h	0.5	0.5	0.5	0.5	0.5

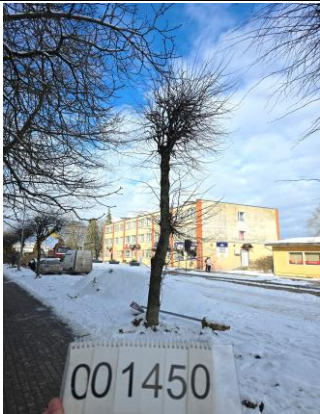
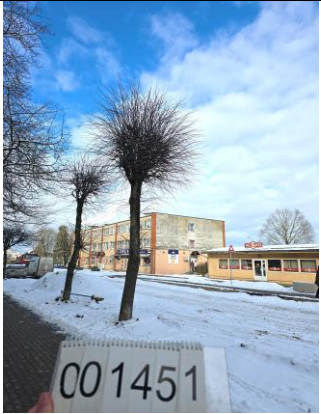
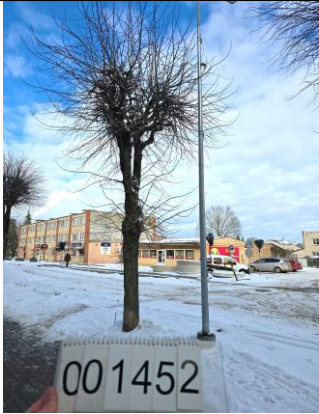
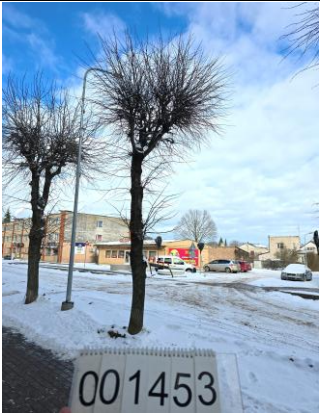
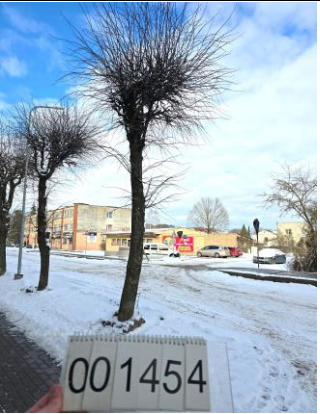
Apraksts	h 5 m bijis galotņots, pēdējos gados lodveidā cirpts, nav koku aizsardzības vairogu, uz stumbra atvases, vainas neproporcionāli mazs, lielāko koku nomācīts	h 5 m bijis galotņots, pēdējos gados lodveidā cirpts, nav koku aizsardzības vairogu, bojājumi, h 2 m V veidā 2 asis	h 5 m bijis galotņots, pēdējos gados lodveidā cirpts, nav koku aizsardzības vairogu	h 4 m bijis galotņots, pēdējos gados lodveidā cirpts, nav koku aizsardzības vairogu	h 4 m bijis galotņots, pēdējos gados lodveidā cirpts, nav koku aizsardzības vairogu
<b>BĪSTAMĪBA</b>	zema	zema	zema	zema	zema
Vides izmantošanas intensitāte	augsta	augsta	augsta	augsta	augsta
Sausie zari					
Bīstami zari					
Dobumzari					
Vaināga pacelšana ietves, brauktuves profilā					
Konkurējošo galotņu/stumbru redukcija					
Vaināga samazināšana

Skeletzaru isināšana					
Koka stabilizācijas sistēmas					
Polardēšana/ cirpšana	1	1	1	1	1
Piejaujams likvidēt	1	1	1	1	1
Rekomendējoši likvidēt					
Atbilstība ĪADT kritērijiem					
Citas vērtības/piezīmes					
Kopšanas darbu prioritāte	B	B	B	B	B
Arborista darbs, h	0.5	0.5	0.5	0.5	0.5

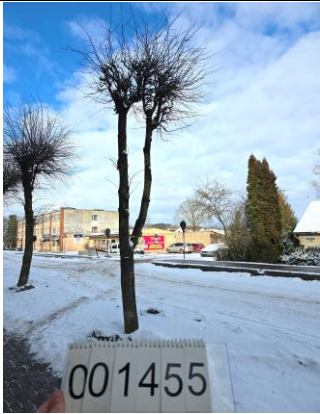
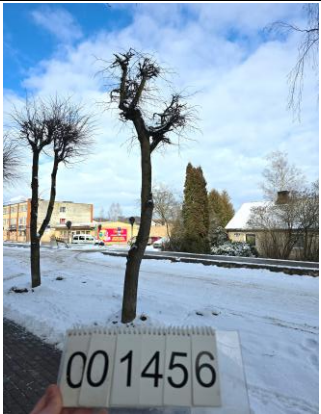
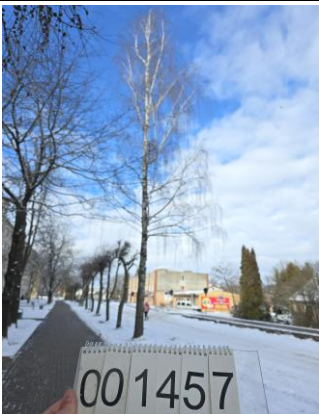
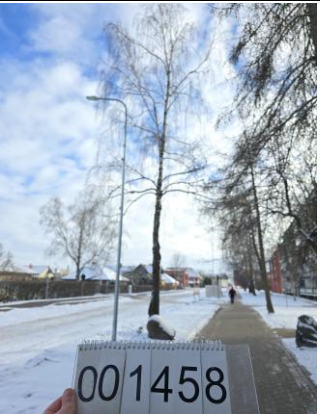
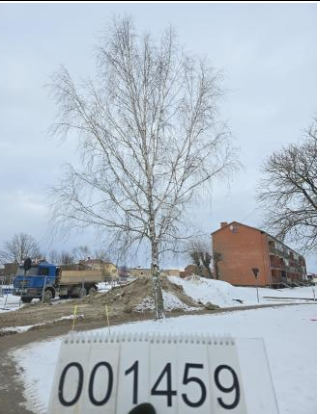
Apraksts	h 4 m bijis galotņots, pēdējos gados lodveidā cirpts, nav koku aizsardzības vairogu, vainags neproporcionāli mazs	h 4 m bijis galotņots, pēdējos gados lodveidā cirpts, nav koku aizsardzības vairogu, vainags neproporcionāls, mazs, stumbrā h 1 m dobums	eventuāli sakņu bojājumi	eventuāli sakņu bojājumi, iekalstoša galotne, stumbrā h 0-1m lokāls bojājums, h 3-4 m lielās nekorektas zaru zāģējuma rētas	
<b>BĪSTAMĪBA</b>	zema	zema	zema	zema	zema
Vides izmantošanas intensitāte	augsta	augsta	augsta	augsta	augsta
Sausie zari		1			
Bīstami zari					
Dobumzari					
Vainaga pacelšana ietves, brauktuves profilā					1
Konkurējošo galotņu/stumbru redukcija					
Vainaga samazināšana					
Skeletzaru isināšana					
Koka stabilizācijas sistēmas					
Polardēšana/ cirpšana	1	1			
Piejaujams likvidēt					
Rekomendējoši likvidēt	1	1			
Atbilstība ĪADT kritērijiem					
Citas vērtības/piezīmes

Kopšanas darbu prioritāte	B	B	D	D	B
Arborista darbs, h	0.5	0.5			0.2

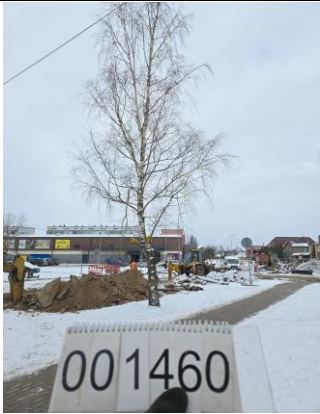
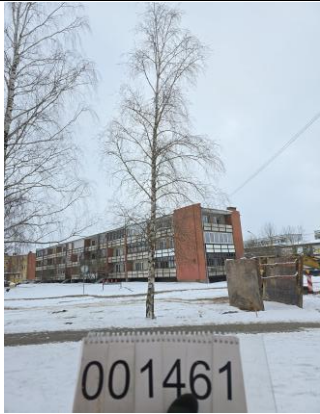
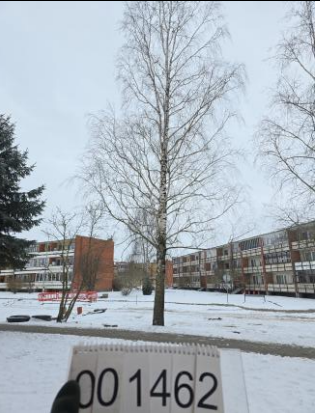
Apraksts	kokam aplauzti daži zari, vav stumbra aizsardzības būvdarbu laikā, galotne apgriezta, virs koka gaisvadu kabellīnija h 17 m		
<b>BĪSTAMĪBA</b>	zema	zema	zema
Vides izmantošanas intensitāte	augsta	augsta	augsta

Sausie zari			
Bīstami zari			
Dobumzari			
Vainaga pacelšana ietves, brauktuves profilā	1	1	1
Konkurējošo galotņu/stumbru redukcija			
Vainaga samazināšana			
Skeletzaru isināšana			
Koka stabilizācijas sistēmas			
Polardēšana/ cirpšana			
Piejaujams likvidēt	1		
Rekomendējoši likvidēt			
Atbilstība ĪADT kritērijiem			
Citas vērtības/piezīmes			
Kopšanas darbu prioritāte	B	B	B
Arborista darbs, h	1	0.2	0.2
