VISPĀRĒJS KOKAUGA NOVĒRTĒJUMS

Koku dendroloģiskā izpēte Bauskas novada, Vecumnieku pagasta, Vecumniekos, Rīgas ielā 5. Vecumnieku tautas nama parka teritorijā veikta 2025. gada 28.martā. Koku fiziskais stāvoklis novērtēts nosakot kokauga vitalitāti. Kokauga novērtējums veikts kokam esot veģetatīvajā stāvoklī.

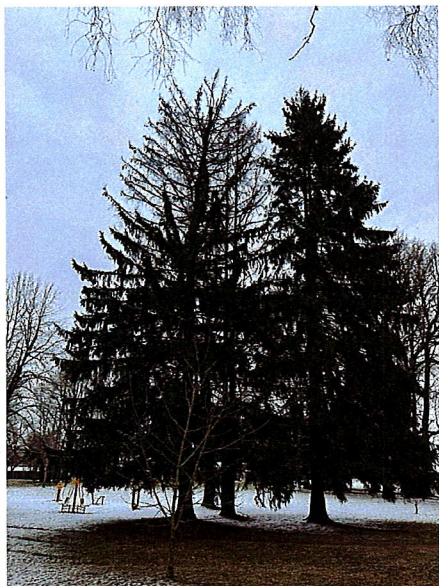
Attēls Nr.1

1. Egles konusveida vainagam puse no koka ir nokaltusi (skatīt pielikumu nr.1)
2. Eglei ir sekla sakņu sistēma, novietota virsējā augsnes slānī.
3. Koks ir bīstams jo, pie valdošā vēja puses var izgāsties
4. Nav paredzēti koka kopšanas darbi, koks ir jānozāģē
